RELATÓRIO FOTOGRÁFICO

Escola Municipal Sebastião de Amorim

Trata-se da reforma da Escola Municipal Sebastião Amorim localizada no município de Teixeiraópolis, contemplando; reforma dos banheiros e vestiários, acessibilidade, pintura, troca dos revestimentos de paredes, instalação de SPDA, colocação de mesas e bancos e demais serviços.

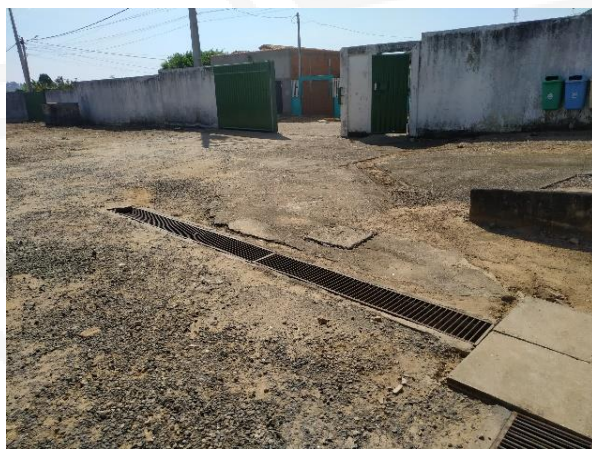
Figura 2: Entrada da Escola

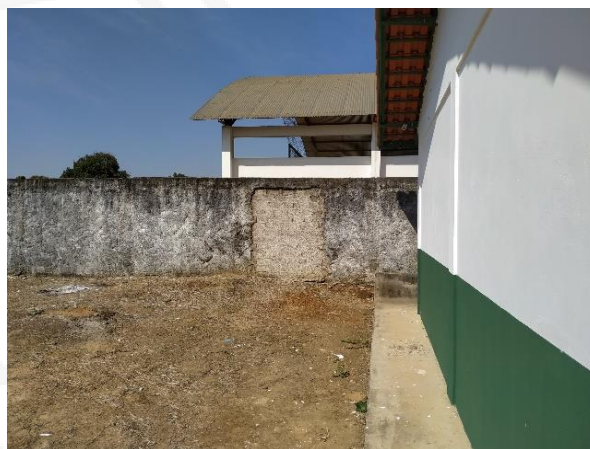
Figura 3: Detalhe de do Muro e lateral

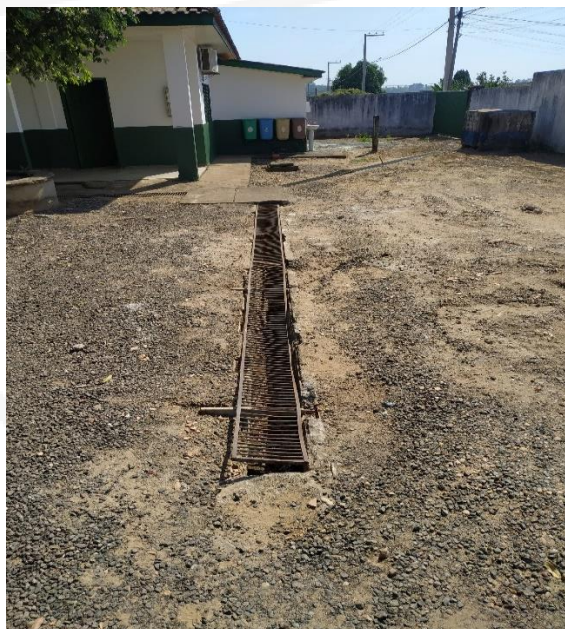
Figura 4: Drenagem externa

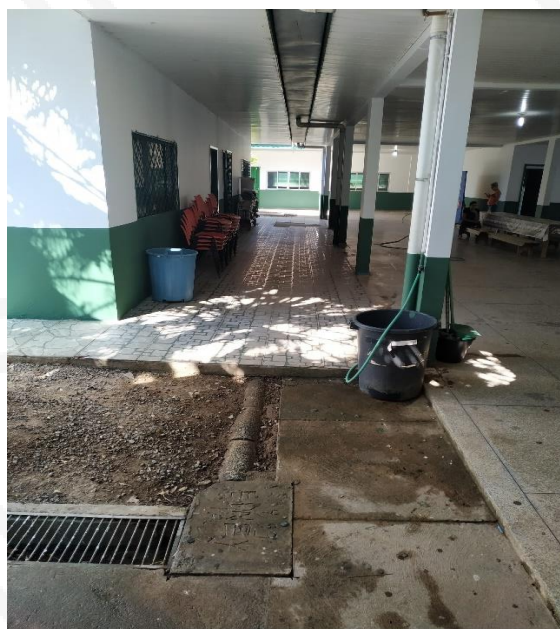
Figura 5: Caixas pátio

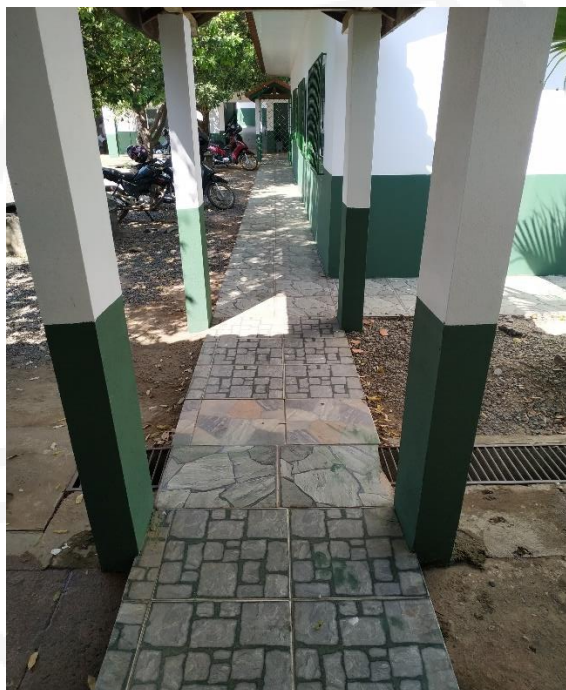
Deve-se aqui destacar que parte da cobertura do bloco onde está construído os banheiros e vestiários está comprometida, os ambientes se encontram com instalações elétricas inadequadas, a pintura está antiga e o piso desgastado (abrasão no Granilite).

Figura 6: Corredor piso irregular

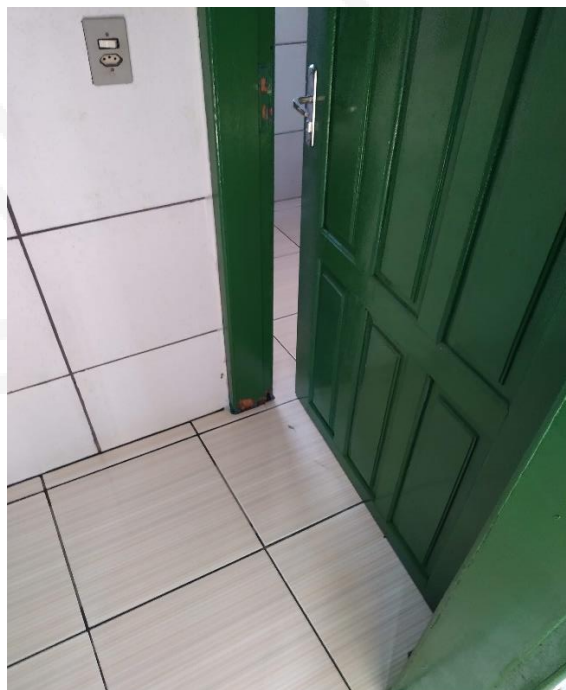
Figura 7: Detalhe de porta

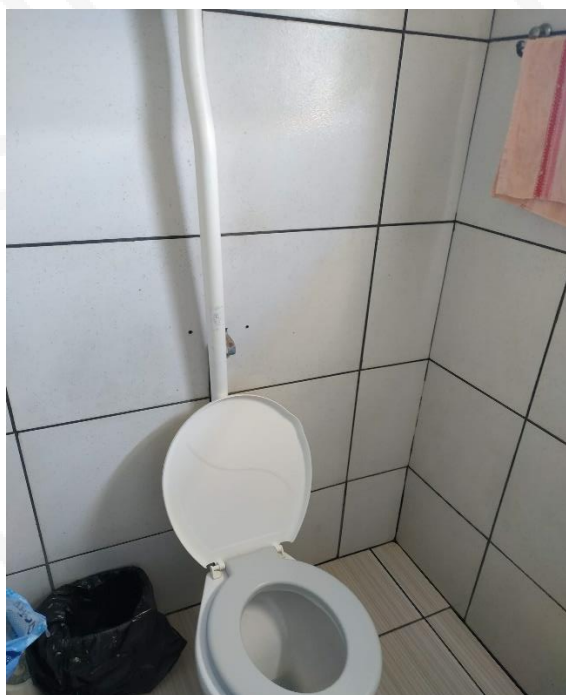
Figura 8: Sanitário sem acessibilidade

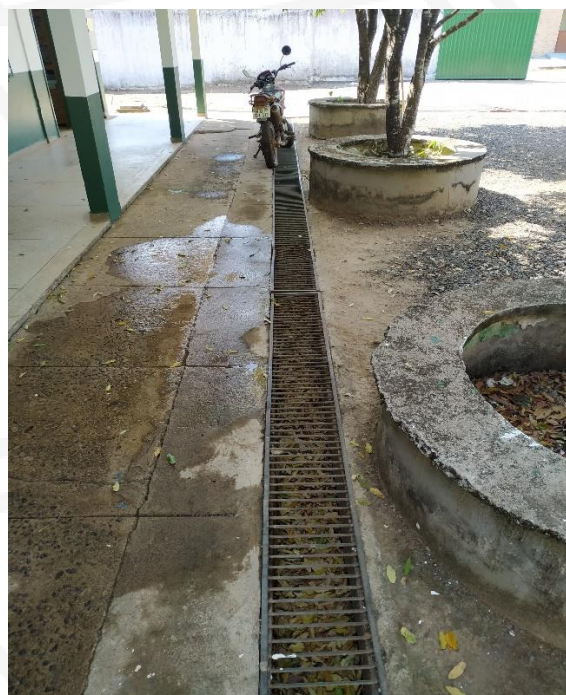
Figura 9: Grade de drenagem

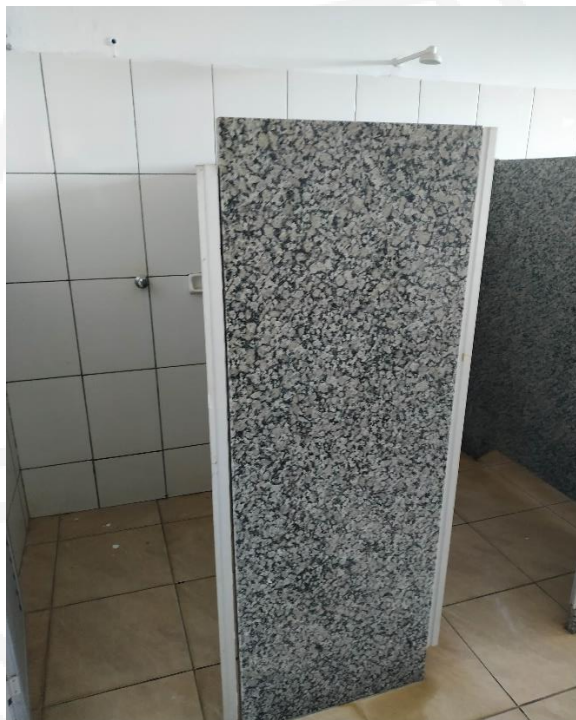
Figura 10: Divisória dos banheiros

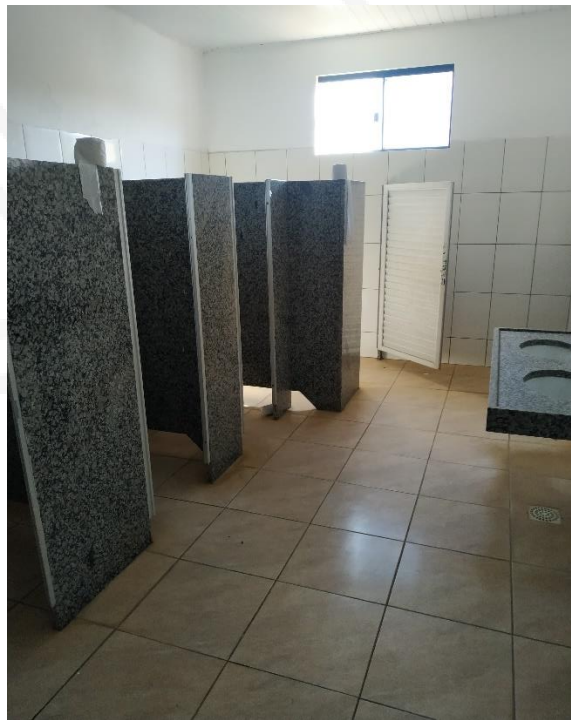
Figura 11: Banheiros e sanitários

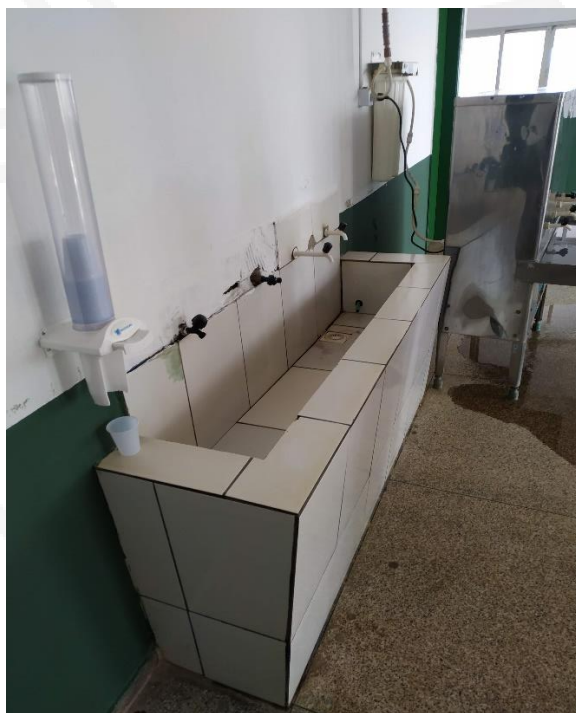
Figura 12: Bebedouro

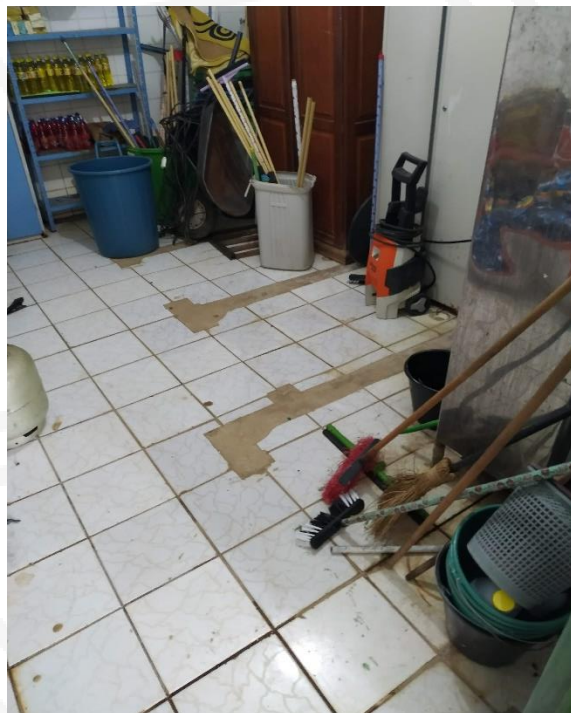
Figura 13: Piso da dispensa

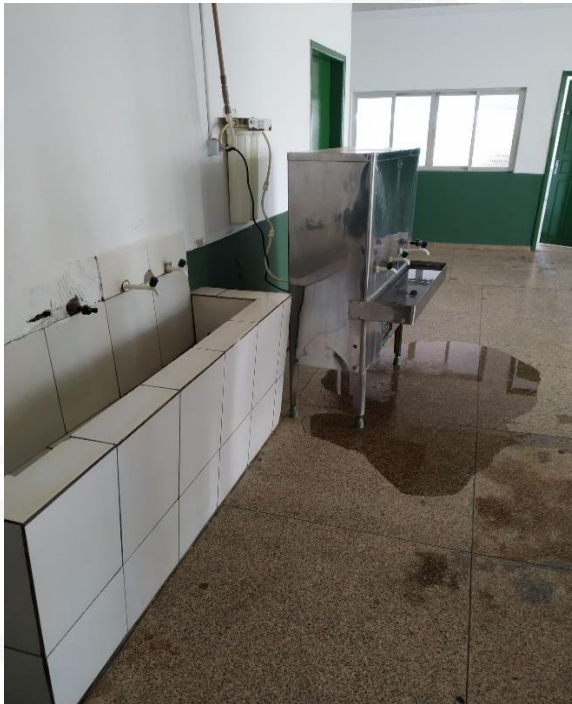
Figura 14: Bebedouro do pátio

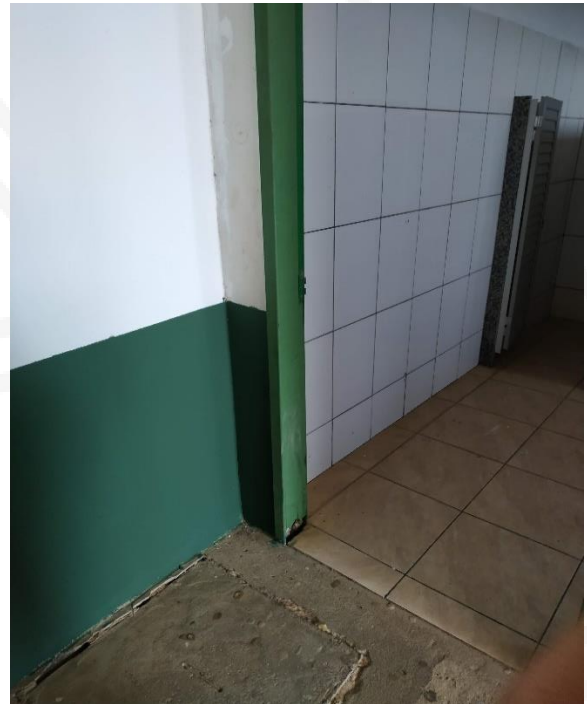
Figura 15: Piso irregular

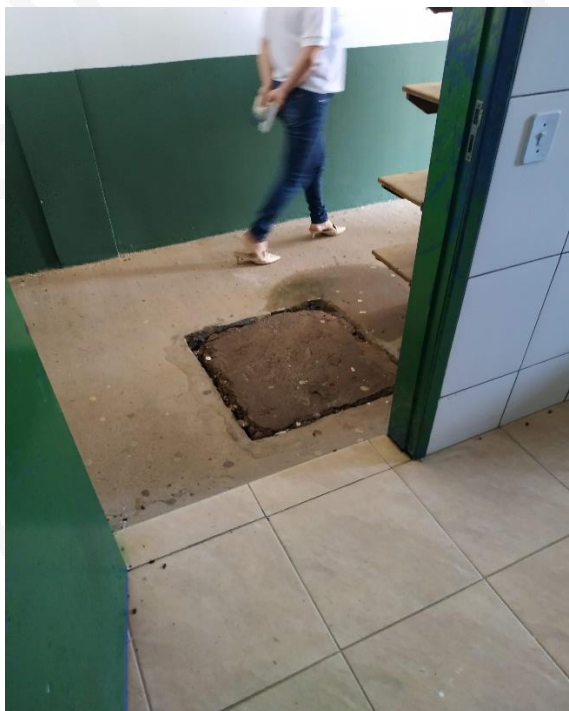
Figura 16: Irregularidades do piso

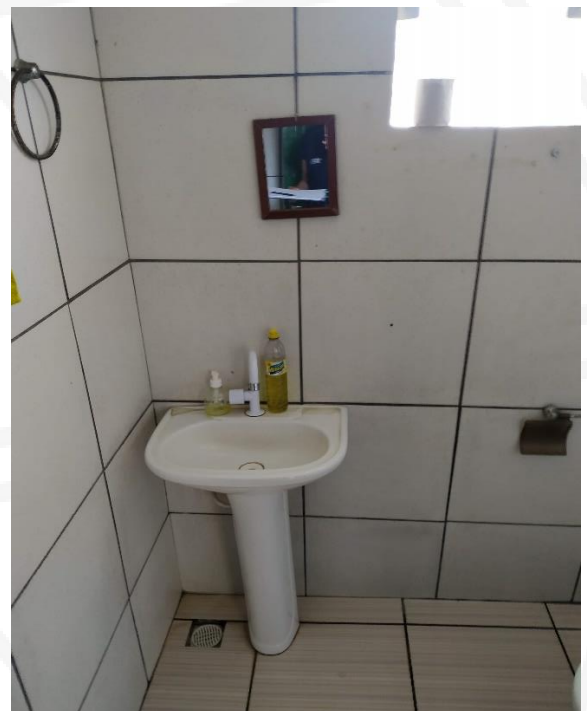
Figura 17: Detalhe da pia simples
